La restauració de la casa del “Forn de Pureta” Una aportació a la recuperació del patrimoni del centre històric d’Alaquàs

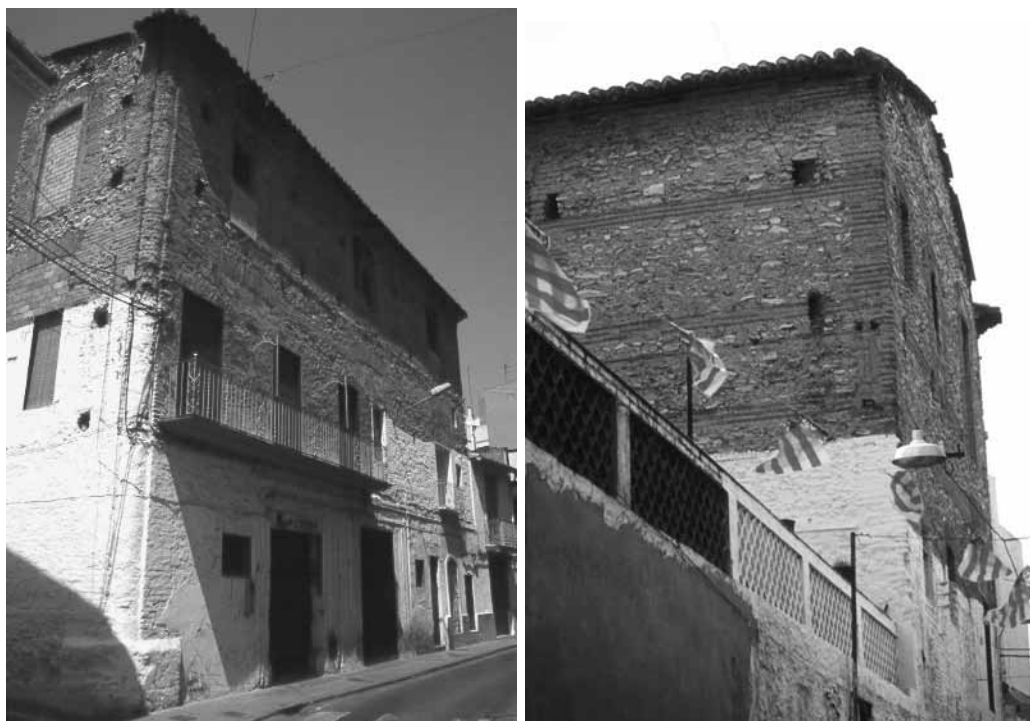
Aspecte de l'edifici abans de la restauració.

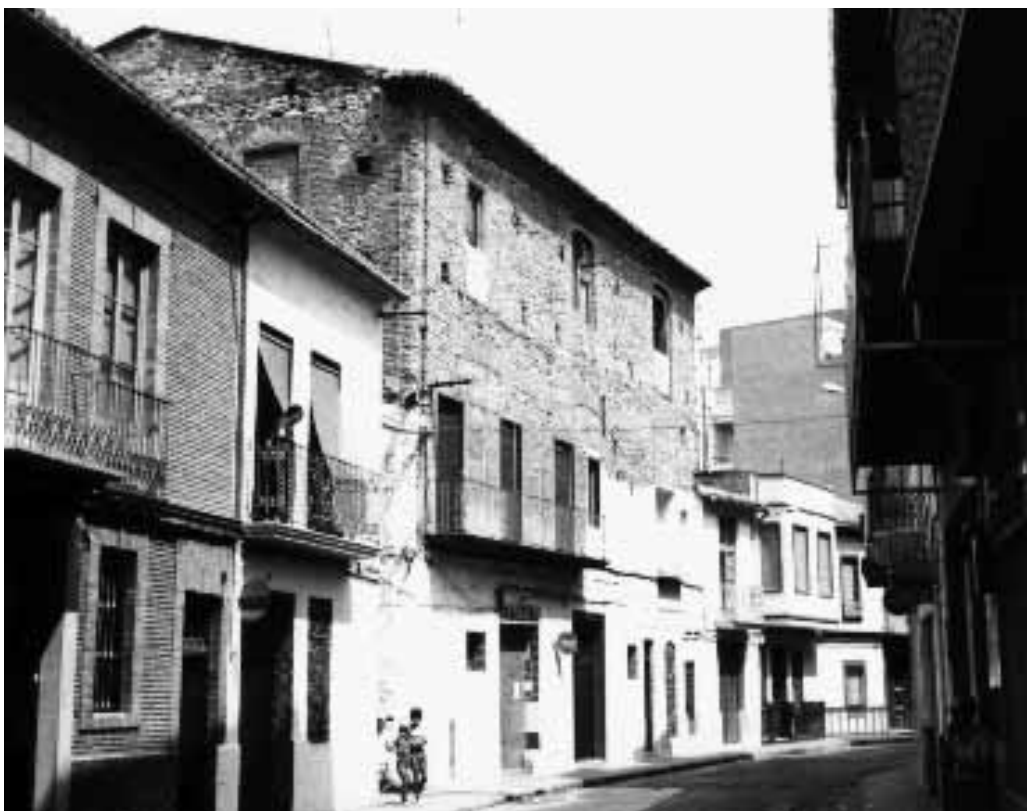
Aspecte de l'edifici amb el seu entorn abans de la restauració.

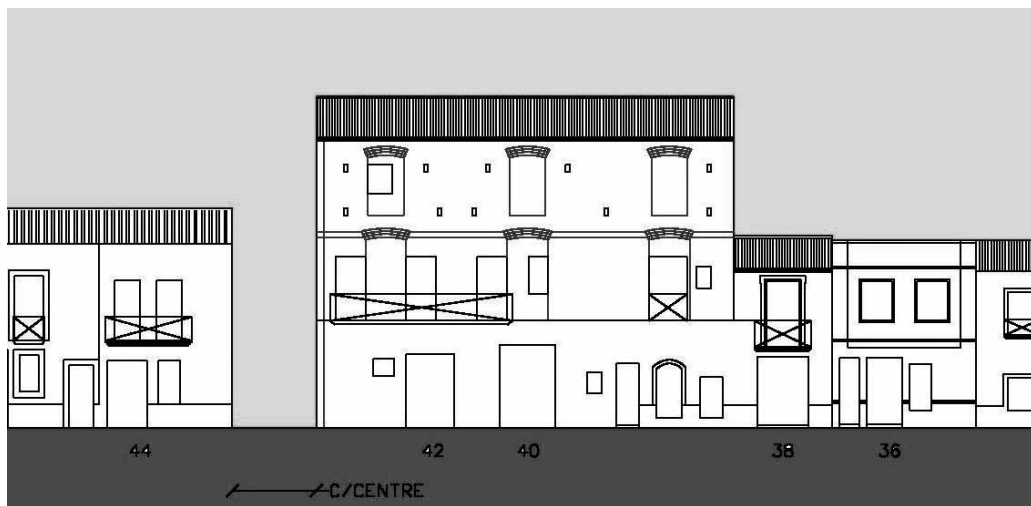
En aquest plànol del PEPRI d'Alaquàs es pot apreciar sobreposada la traça de l'estat abans de la restauració amb la proposta de reordenació de les obertures per a les plantes altes.

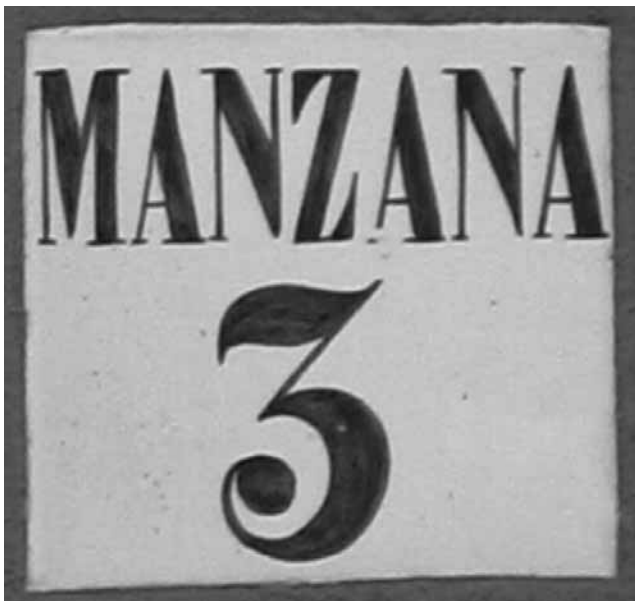
També s'ha col·locat un taulellet que indicava el número de l'illa de cases, que va aparèixer prou deteriorat i recobert d'innumerables capes de calç. La peça col·locada és una reproducció idèntica de l'original, ja que el mal estat en què

Taulellet indicador de l'illa de cases.

es trobava feia necessari un llarg procés de restauració. Els números de policia col·locats sobre les diferents portes són totalment nous, però responent a dissenys de la ceràmica del segle XIX.

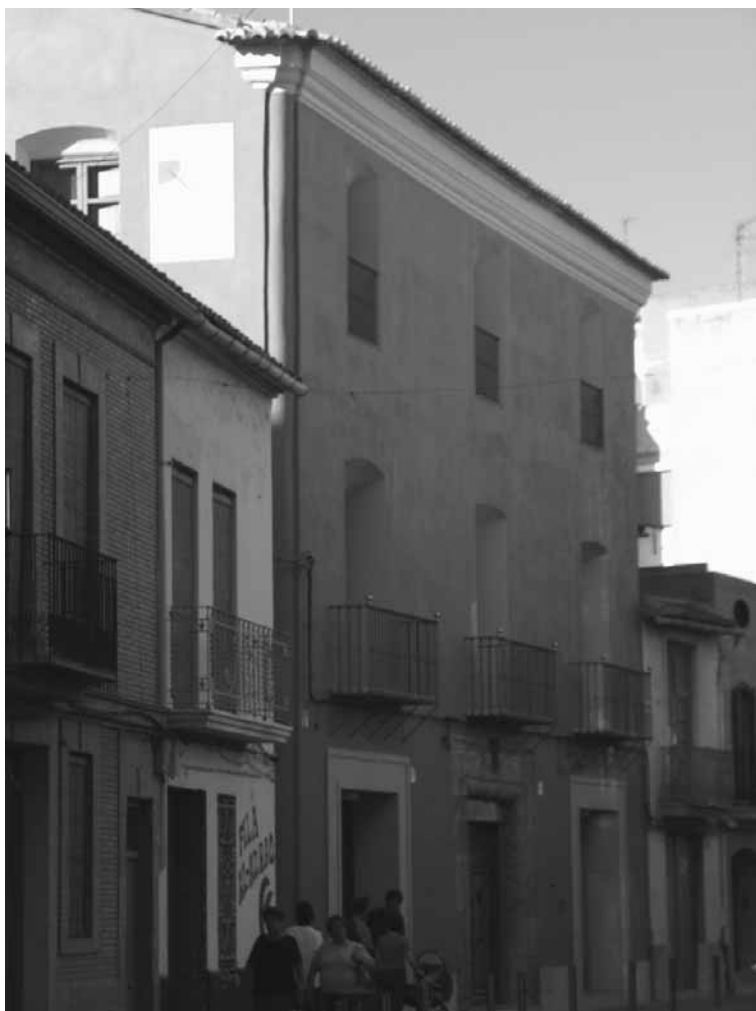
Vista de la façana ja restaurada.

comarca¹³, i que a més intentaren harmonitzar amb els colors de l'entorn. Els colors triats han estat el terra per a les superfícies murals, mentre que per als brancals de les obertures i ràfec s'ha emprat el crema.

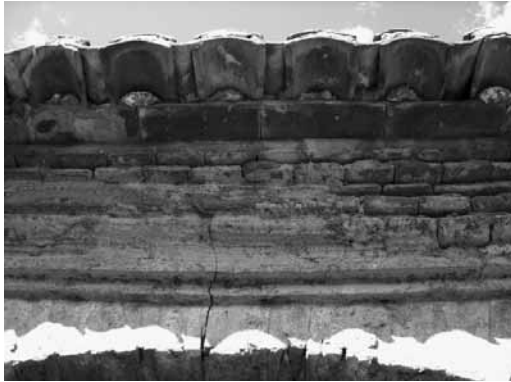
Abans de la restauració el ràfec estava conformat per una sèrie de fileres de rajola, l'acabat del qual estava prou descuidat en tindre algunes d'elles els cantons trencats per tal d'arrodonir-los. Aquesta falta d'un acabat acurat, que s'aconsegueix amb la tècnica de la rajola aplantillada o tallada, ens indica que aquest ràfec s'havia concebut per a ser lluït conformant una motllura. La forma i dimensions del motlluratge de l'acabat final ve determinada per la disposició de les rajoles, per la qual cosa dibuixant la secció del ràfec existent, fàcilment poguerem determinar la forma que el mestre d'obres havia previst per al ràfec. Si comparem el ràfec existent abans la restauració amb el resultat final es pot comprovar com s'ha recrescut 15 cm, què és el gruix amb què s'ha sobreelevat la coberta com a conseqüència de la col·locació d'una capa de compressió, de l'aïllament tèrmic i de la impermeabilització sobre l'entacat de rajola.

Aspecte original del ràfec abans de ser lluït.

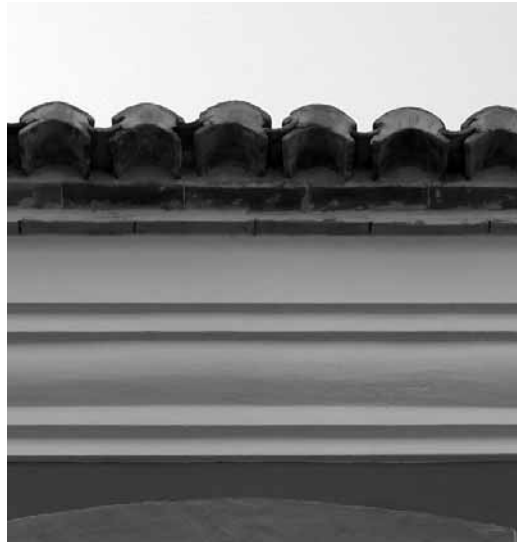
Aspecte del ràfec després del seu lluït i de ser reparada la coberta.

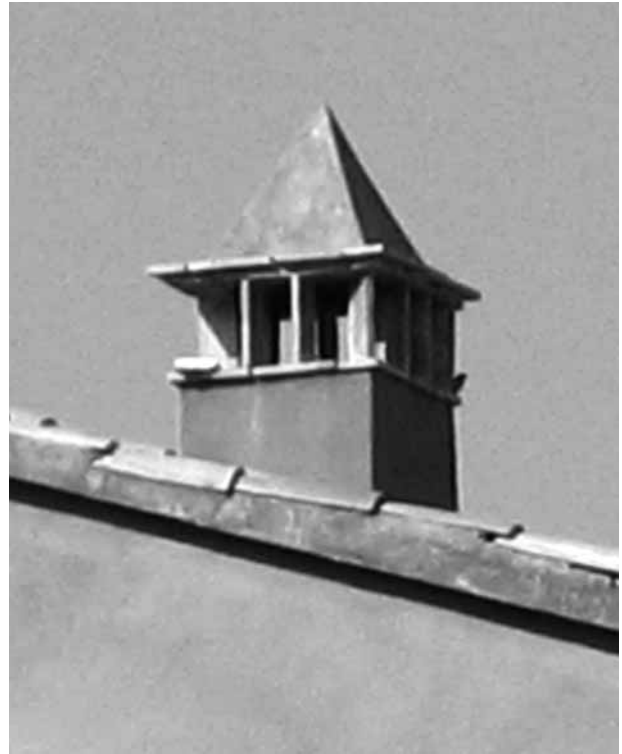
Fumeral construït.

Calia afegir dos fumerals per a l'eixida de fums sobre la coberta del cos principal, que mai no havien existit en aquest edifici. Calia dissenyar-los amb certa cura, ja que, tot i situar-se sobre el faldó de la coberta de la crugia interior, un d'ells anava a quedar visible des de la via pública. De les tipologies més difoses en l'arquitectura popular de la comarca es va recórrer a la que es remata amb xapitell piramidal per ser més apropiada per a les característiques i l'època de l'edifici.
