La restauració de la casa del “Forn de Pureta” Una aportació a la recuperació del patrimoni del centre històric d’Alaquàs

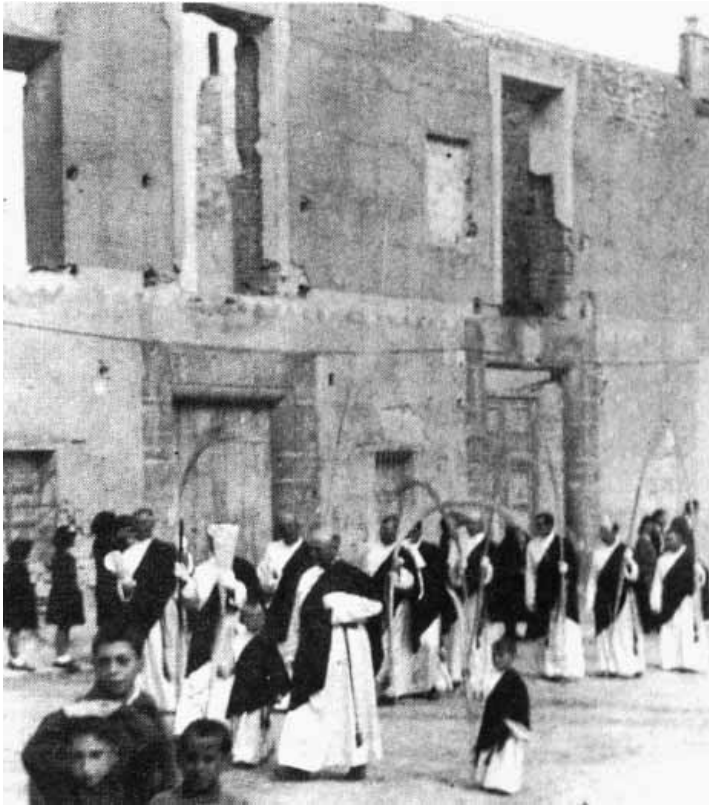
Aquesta imatge es correspon a una antiga casa enderrocada als anys quaranta del segle XX, sobre la qual es van construir tres cases, aprofitant els murs de la façana. Es pot veure la porta central més alta i una de les laterals, que es troben ocultes baix el lluït de les actuals façanes. La porta de l'altre extrem que no agafa la imatge ha estat recentment descoberta i serveix d'accés a la seu del Consell Agrari Municipal al carrer de Fra Lluís Amigó de Torrent (Foto: Arxiu Municipal de Torrent).

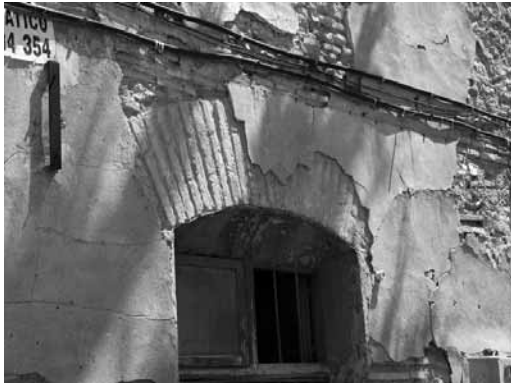
Casa a la Pobla de Farnals (UTM 729750-4384675) La pèrdua parcial del lluit deixa veure l'arc rebaixat de rajola que serveix de llinda a l'obertura rematada amb forma capalçada. Açò prova que els arcs rebaixats de rajola es conceberen per a quedar ocults sota el lluit, i no per a quedar a la vista.

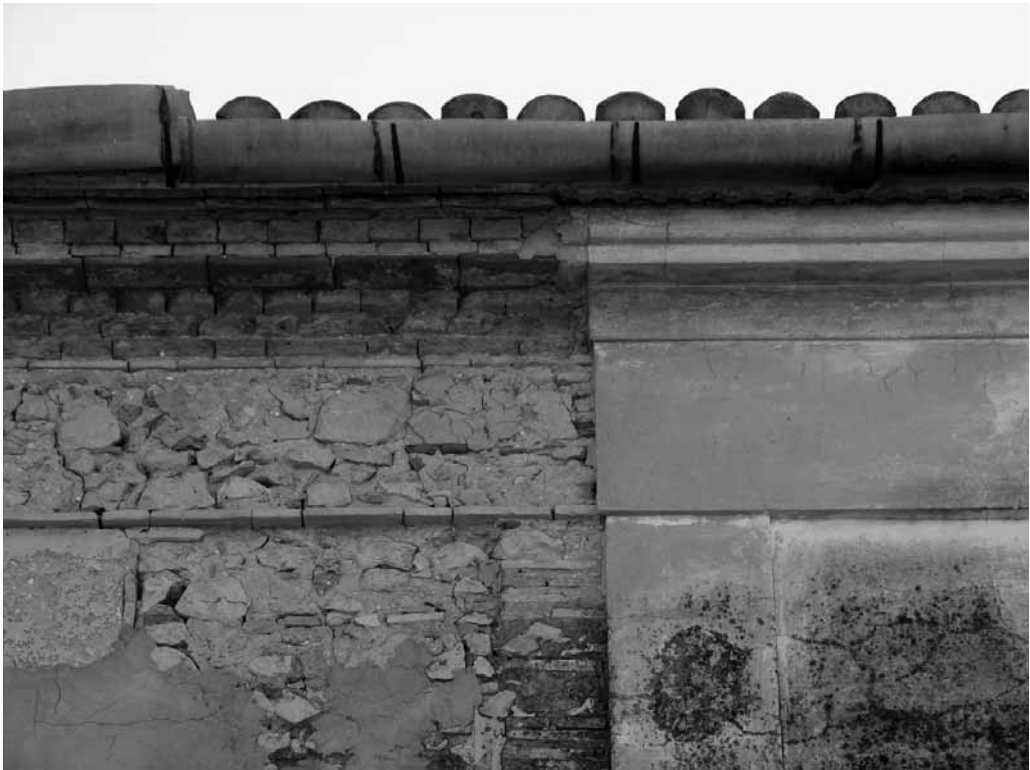
Casa d'hort a Alzira (UTM 732245-4335600). La meitat de la façana que va quedar sense acabar mostra els materials emprats en la construcció, mentre que l'altre costat que va quedar rematat mostra el seu aspecte motllurat final.
